Maalarin työhaalari syttyi tuleen liuotintynnyrin räjähtäessä

Onnettomusseksvenssin vaiheet ja onnettomuuteen vaikuttaneet riskitekijät

TOT 2/17

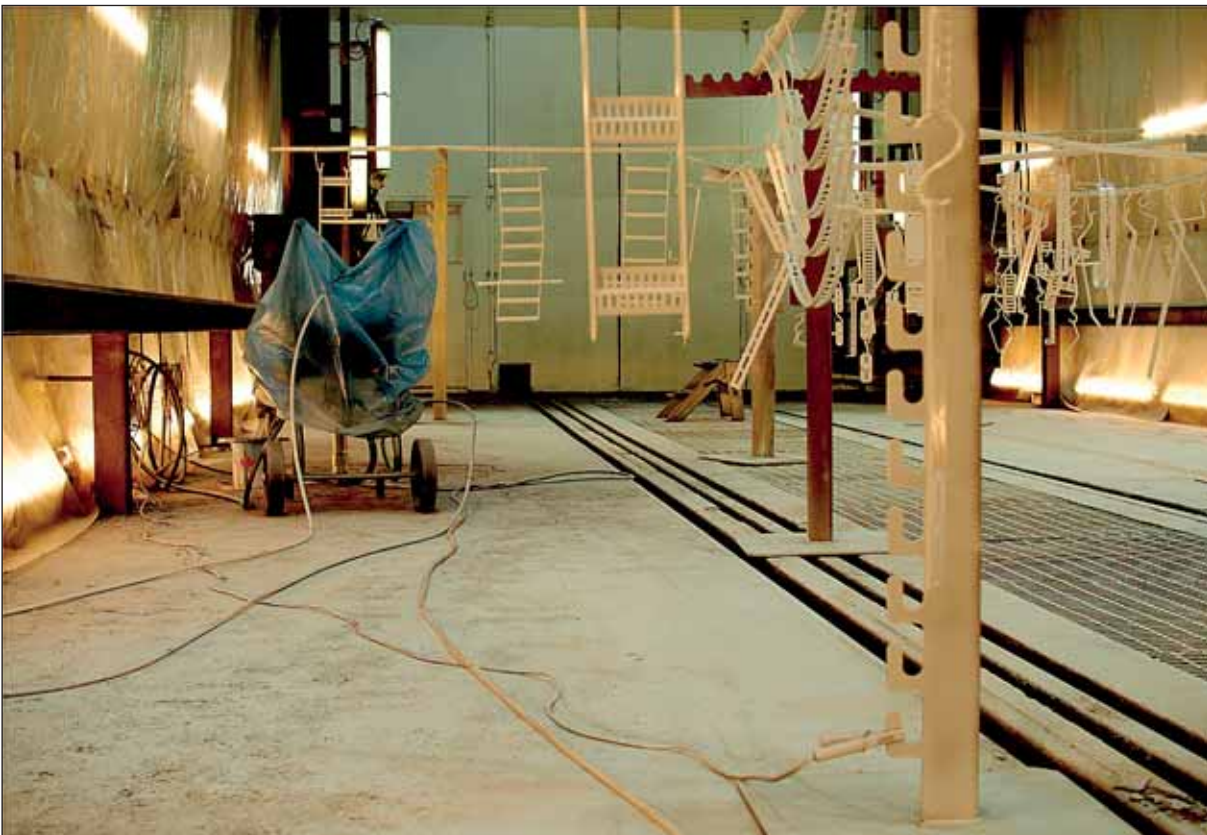
Kuva 1: Yleiskuva maalaamosta korjaustöiden jälkeen. Onnettomuus sattui kuvasta katsottuna maalaamon vasemmalla puolella, lähellä korkeapainemaaliruiskua.

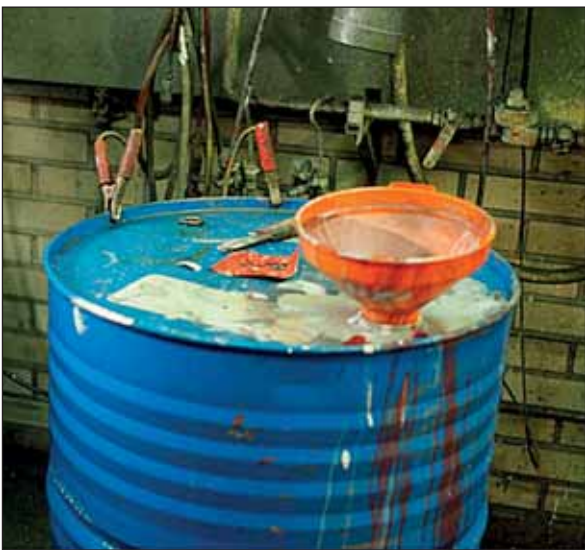
Vaarallisen tapahtuman kannalta merkittävä tekijä oli se, että tynnyriä ei ollut maadoitettu, mikä on vastoin annettuja työhjeita. Tynnyri oli suoraan betonilattian päällä ja on mahdollista, että sen maadoittuminen on estynyt, koska maalaamon lattialla oli paksu kerros maalia. Maali

Kuva 2: Kuvassa samanlainen, kuin räjähtänyt tynnyri, sekä lisämaadoitusta varten käytössä olleet maadoitusjohdot ja puristimet.

estää maadoittumisen ja toimii ikään kuin eristeenä tynnyriin ja raudoitettun betonilattian välissä. Lisämaadoitusta varten maalaamossa oli käytössä asianmukaiset maadoitusjohdot ja puristimet. Syytä miksi NN ei ollut tällä kertaa kiinnittänyt maadoitusjohtoja puristimilla maalijätetyynyriin, ei ole tietoa. Selvitysten perusteella maadoitusjohdot olivat olleet kiinni tynnyrissä aiemmin samalla viikolla.

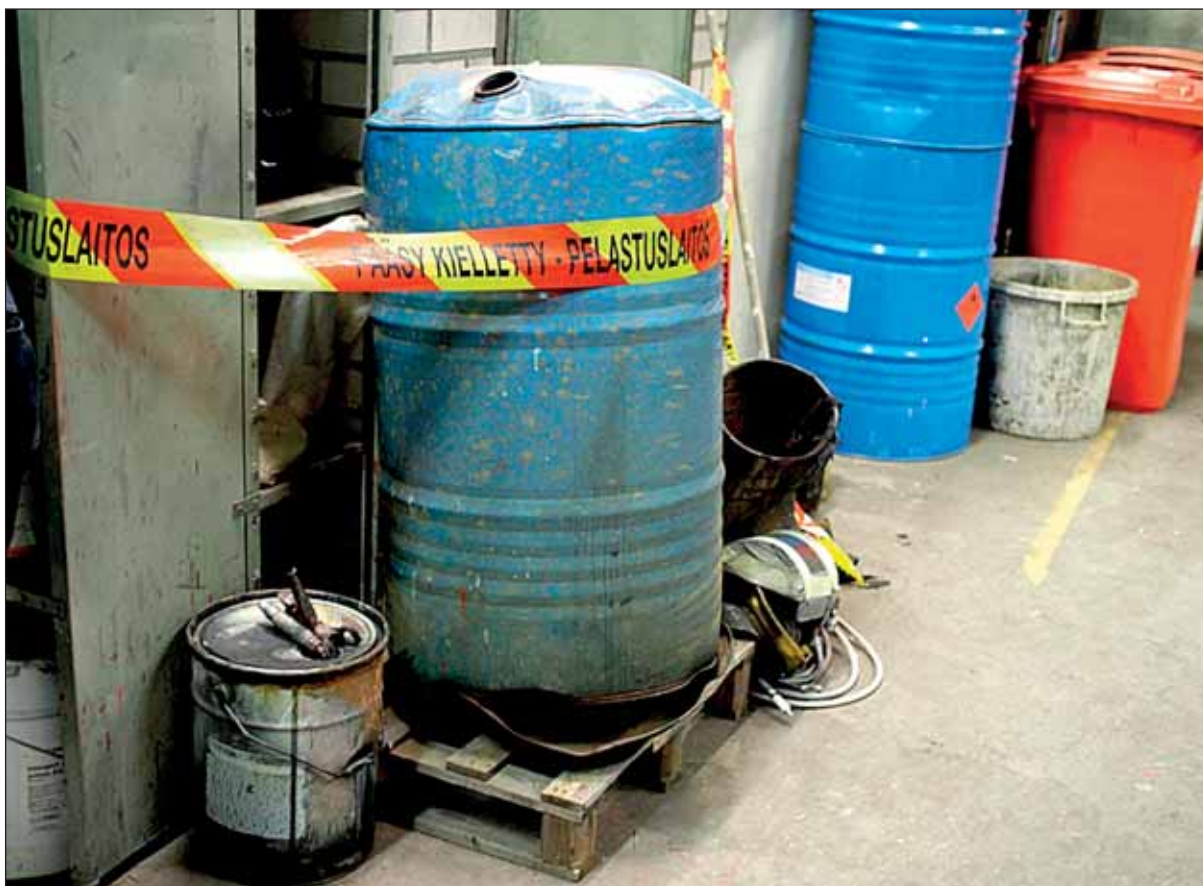
Tyhjentyneitä tynnyreitä säilytetään varastotilassa korkki auki, jotta kaasut pääsevät haihtumaan. Kyseisen tynnyrin tyhjentymisajankohtaa ei ole saatu selville, mutta tapahtumista päätellen voidaan todeta, että tynnyrin haihdutusaika ei ole ollut riittävän pitkä (Kuva 3).

Kuva 3. Räjähtänyt maalijätteille tarkoitettu tynnyri, joka oli aiemmin sisältänyt epoksihennettä (OH 17).

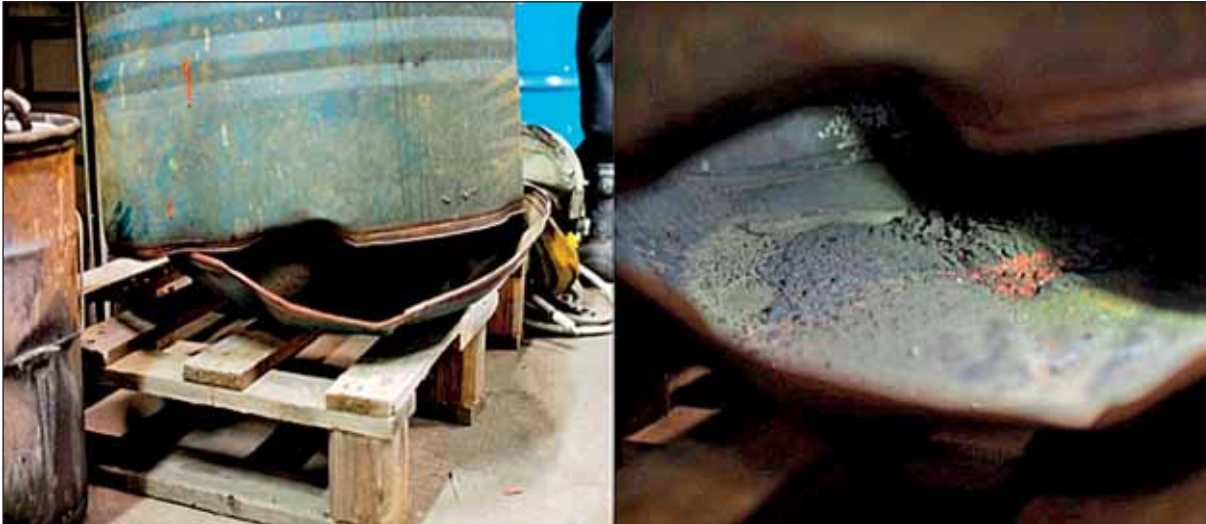
Suurin osa liuottimesta oli höyrystyneenä tynnyrin sisään. Tynnyrin pohjalla olleista palamisjäljistä päätellen liuotinta oli kuitenkin ollut myös pieni määrä nestemäisenä tynnyrin pohjalla (Kuva 4).

Kuva 4. Räjähätäneen tynnyrin pohja oli revennyt auki. Tynnyrin pohjalla oli hiillostuneena liuottimen palamisjäljet.

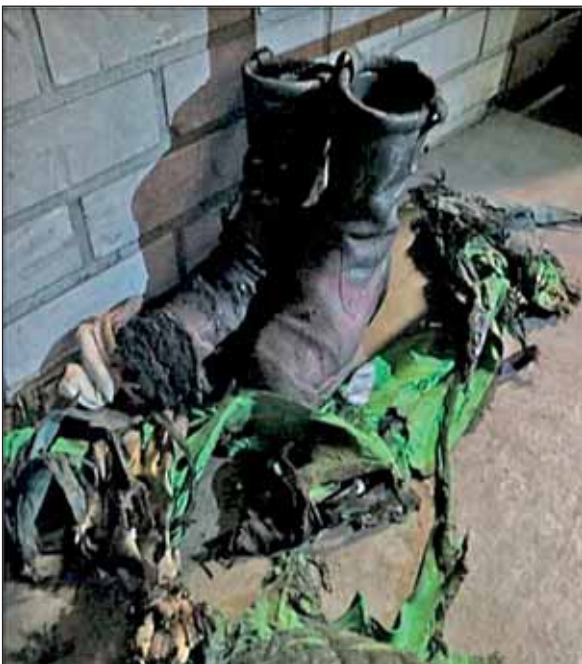
Toinen vaarallisen tapahtuman ja onnettomuuden vakavuuden kannalta merkittävin tekijä oli, että NN:llä oli yllään maalaustyöhön soveltumaton työhaalari ja turvakengät. Turvajalkineet eivät olleet ESD-jalkineet ja työhaalari oli valmistettu suurilta osin herkästi syttyvästä keinokuidusta (70 % nailon ja 30 % puuvilla) (Kuva 5). Kyseisistä materiaaleista valmistettu vaatetus voi kerätä myös itseensä staattista varausta.

On selvää, että tämän kaltaiseen varustukseen pukeutunut henkilö varaa ja purkaa varausta jatkuvasti liikkueessaan tuotantotiloissa. Todennäköistä onkin, että NN on kerännyt itseensä varausta kulkiessaan tuotantotiloissa. Jalkineiden ollessa ns. normaalit turvakengät, ne eivät ole purkaneet hallitusti pohjarakenteen kautta kehoon kertynyttä staattista sähköä. Kahvitaualta tullessaan NN oli

Kuva 5. NN:n käytössä olleet turvakengät ja jäänteitä palaneesta työhaalarista.

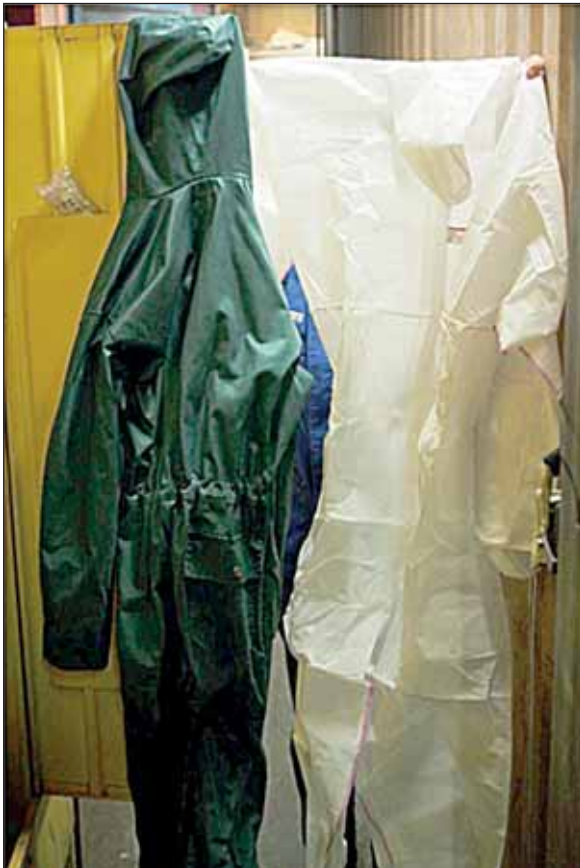
Kuva 6. Vasemmalla samanlainen työhaalari, joka NN:llä oli päällään onnettomuushetkellä. Oikealla valkoinen maalaushaalari.

Kahvitaualle mennessään hän oli vaihtanut päällä olleen maalaushaalarin työhaalariin, koska se päällä on mukavampi oleskella. Maalaushaalari on siinä käytetyistä materiaaleista (100 % polypropeeni) johtuen kuuma ja hengittää huonosti. Työohjeiden vastaisesti NN ei ole enää tauolta palatessaan pukeutunut maalaushaalaria ylleen, vaan mennyt maalaamoon pesemään maaliruiskua työhaalari päällään. Siitä, oliko NN toiminut samalla tavalla myös aiemmin, ei ole tietoa.

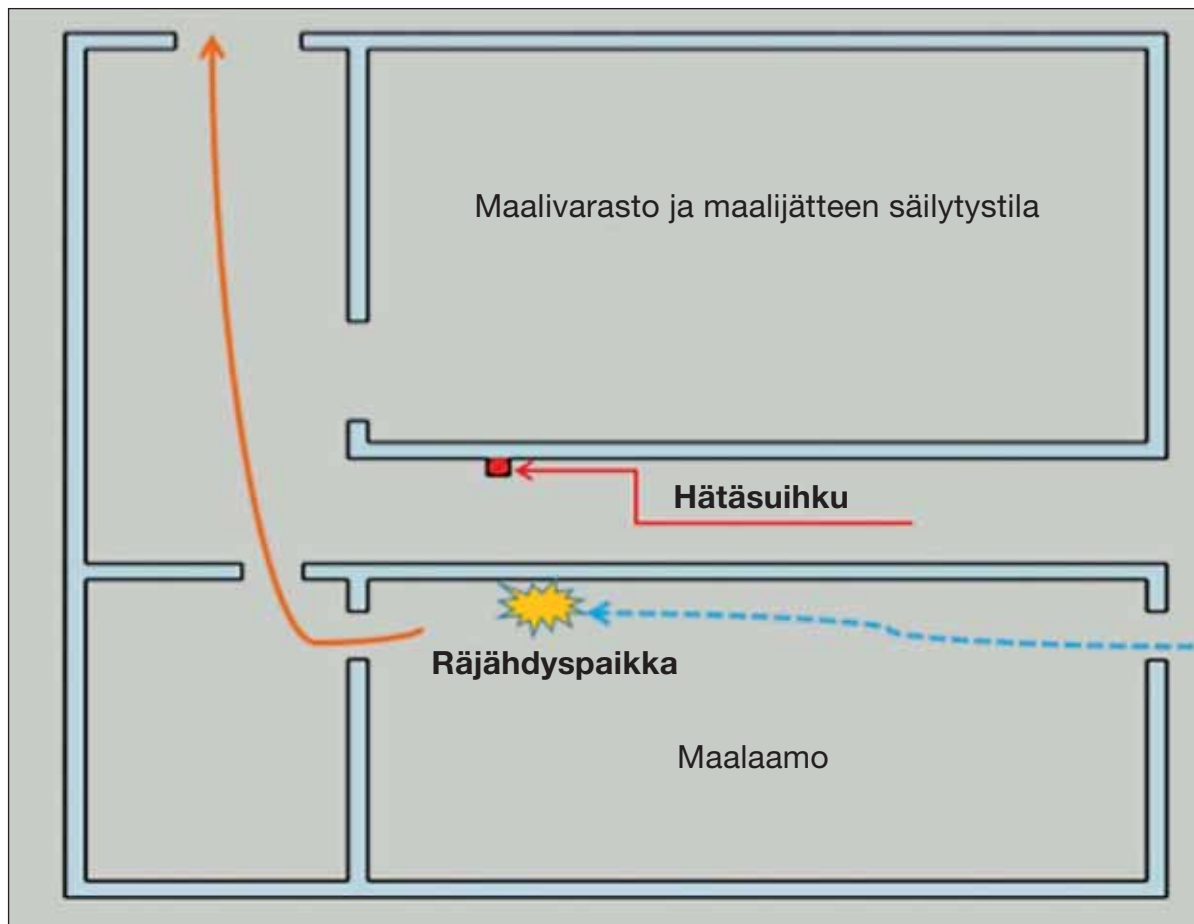
aiheuttamasta tällistä tajuissaan ja juossut suorinta tietä ulos tehtaan piha-alueelle. NN:llä oli tiedossa missä hätäsuihku sijaitsee, mutta on todennäköistä, että hän ei paniikissa ole huomannut sitä, koska se sijaitsi nurkan takana (Kuva 7). Hätäsuihku ei vaurioitunut räjähdyksessä.

Kuva 7. Pohjakuvasta havaittavissa räjähdyspaikka, sekä NN:n kulkema reitti ennen ja jälkeen räjähdysen. Kuva ei ole mittakaavassa ja havainnollistaa vain osittain kyseisiä tiloja.

On selvää, että paniikitilanteessa ja vaatetuksen ollessa tulossa ihminen pyrkii ulos sisätiloista. Hätäsuihkun paremmalla sijoittamisella olisi NN mahdollisesti havainnut suihkun, jolloin olisi mahdollisesti saanut itsensä sammutettua nopeammin. NN oli kierinyt lumisella piha-alueella hetken ennen kuin sattumalta paikalle tullut rekan kuljettaja oli havainnut tilanteen ja tullut sammuttamaan hänet.
